PROJET GLOBAL DE REAMENAGEMENT AGRICOLE, HYDRAULIQUE ET PAYSAGER

ISDI de Puiseux-en-France

Commission Locale de Suivi du 05/03/24

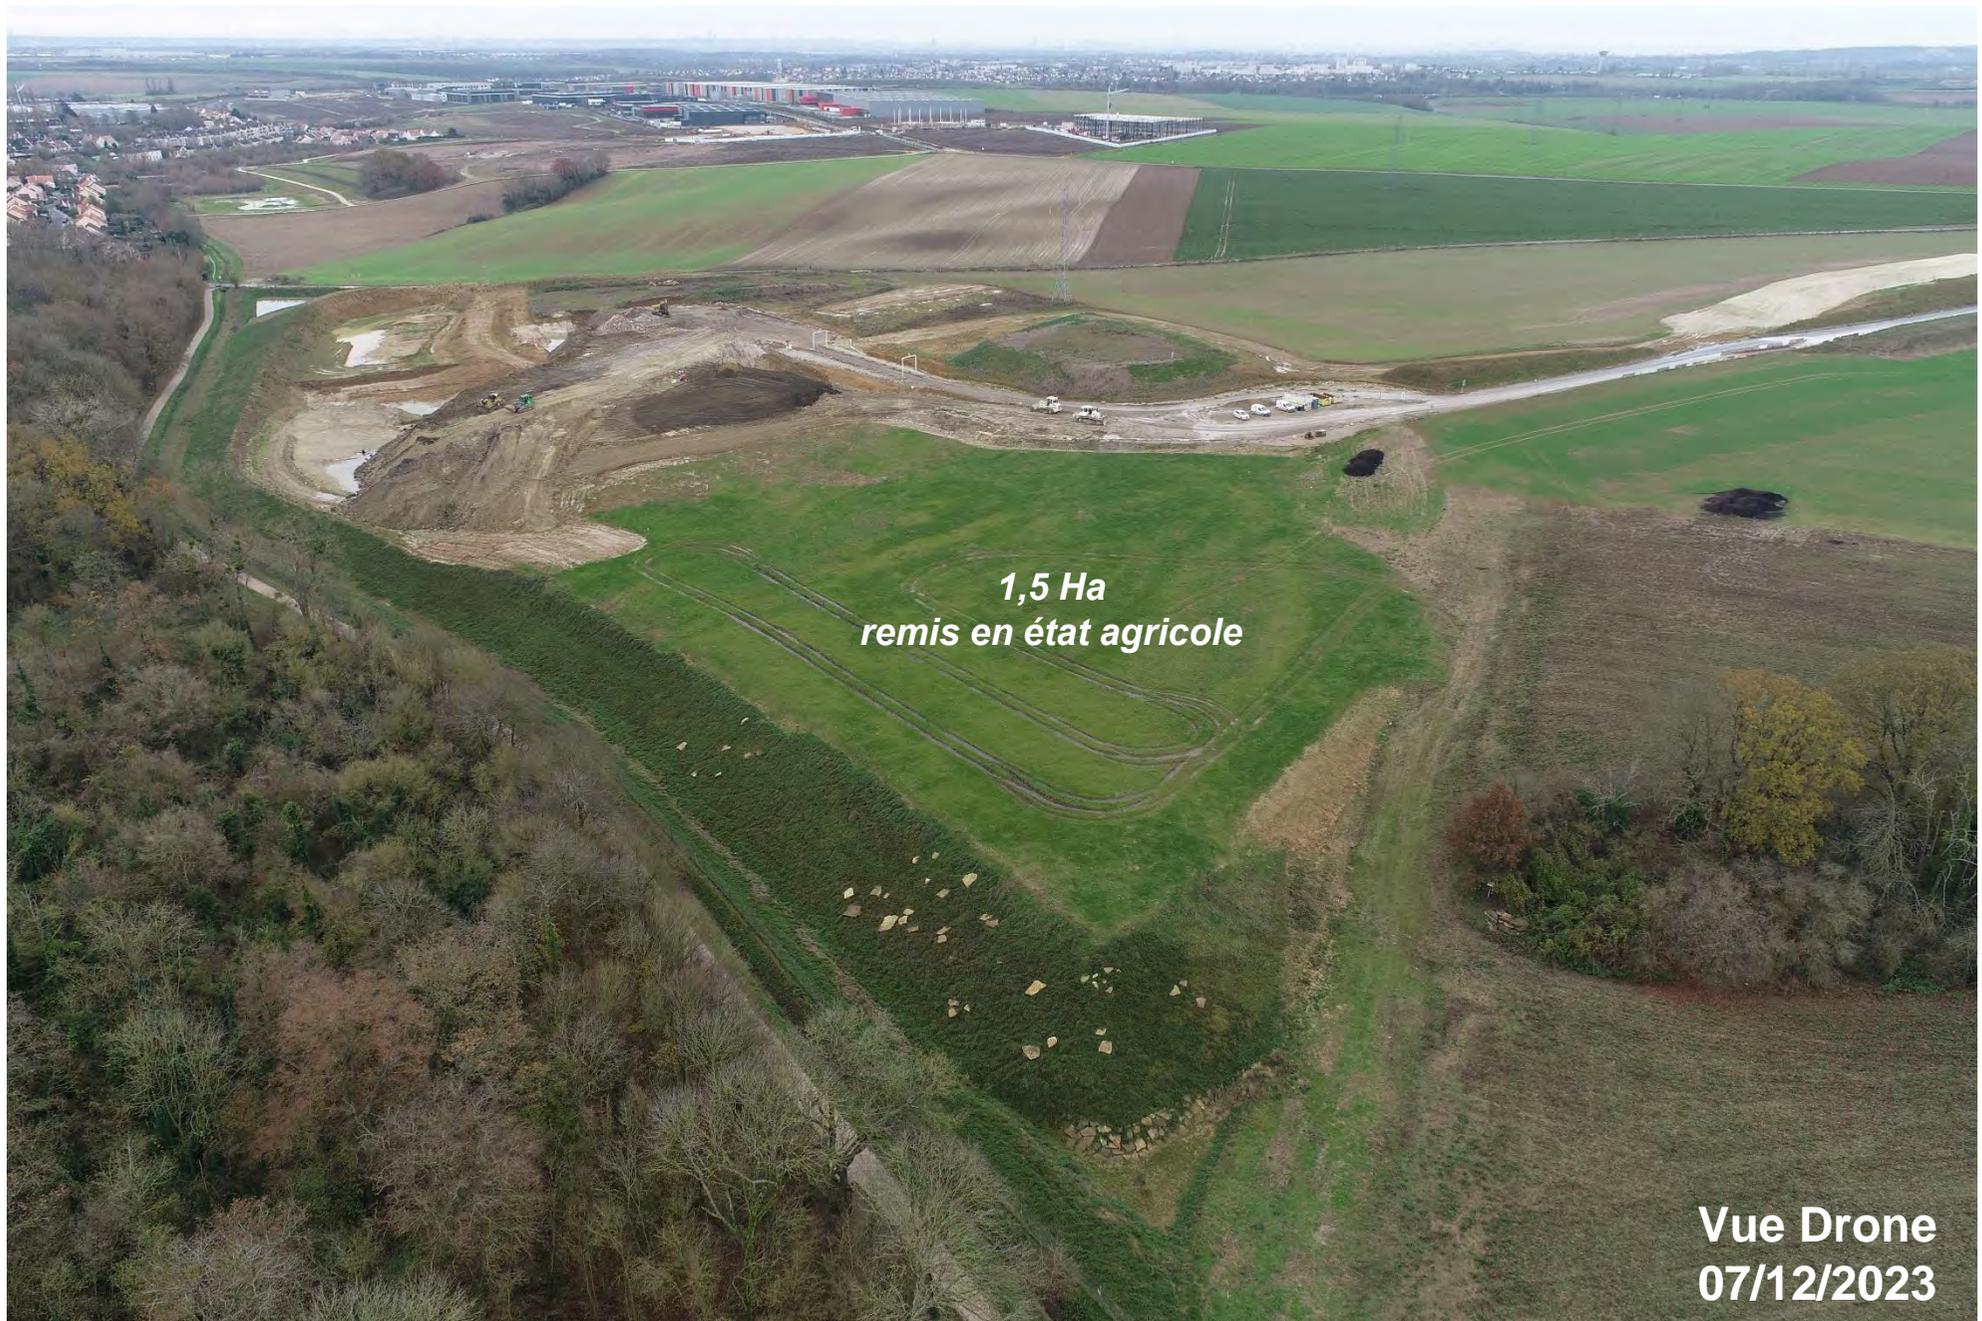
**Vue Drone
07/12/2023**

2. AVANCEMENT REAMENAGEMENT EXTENSION SUD

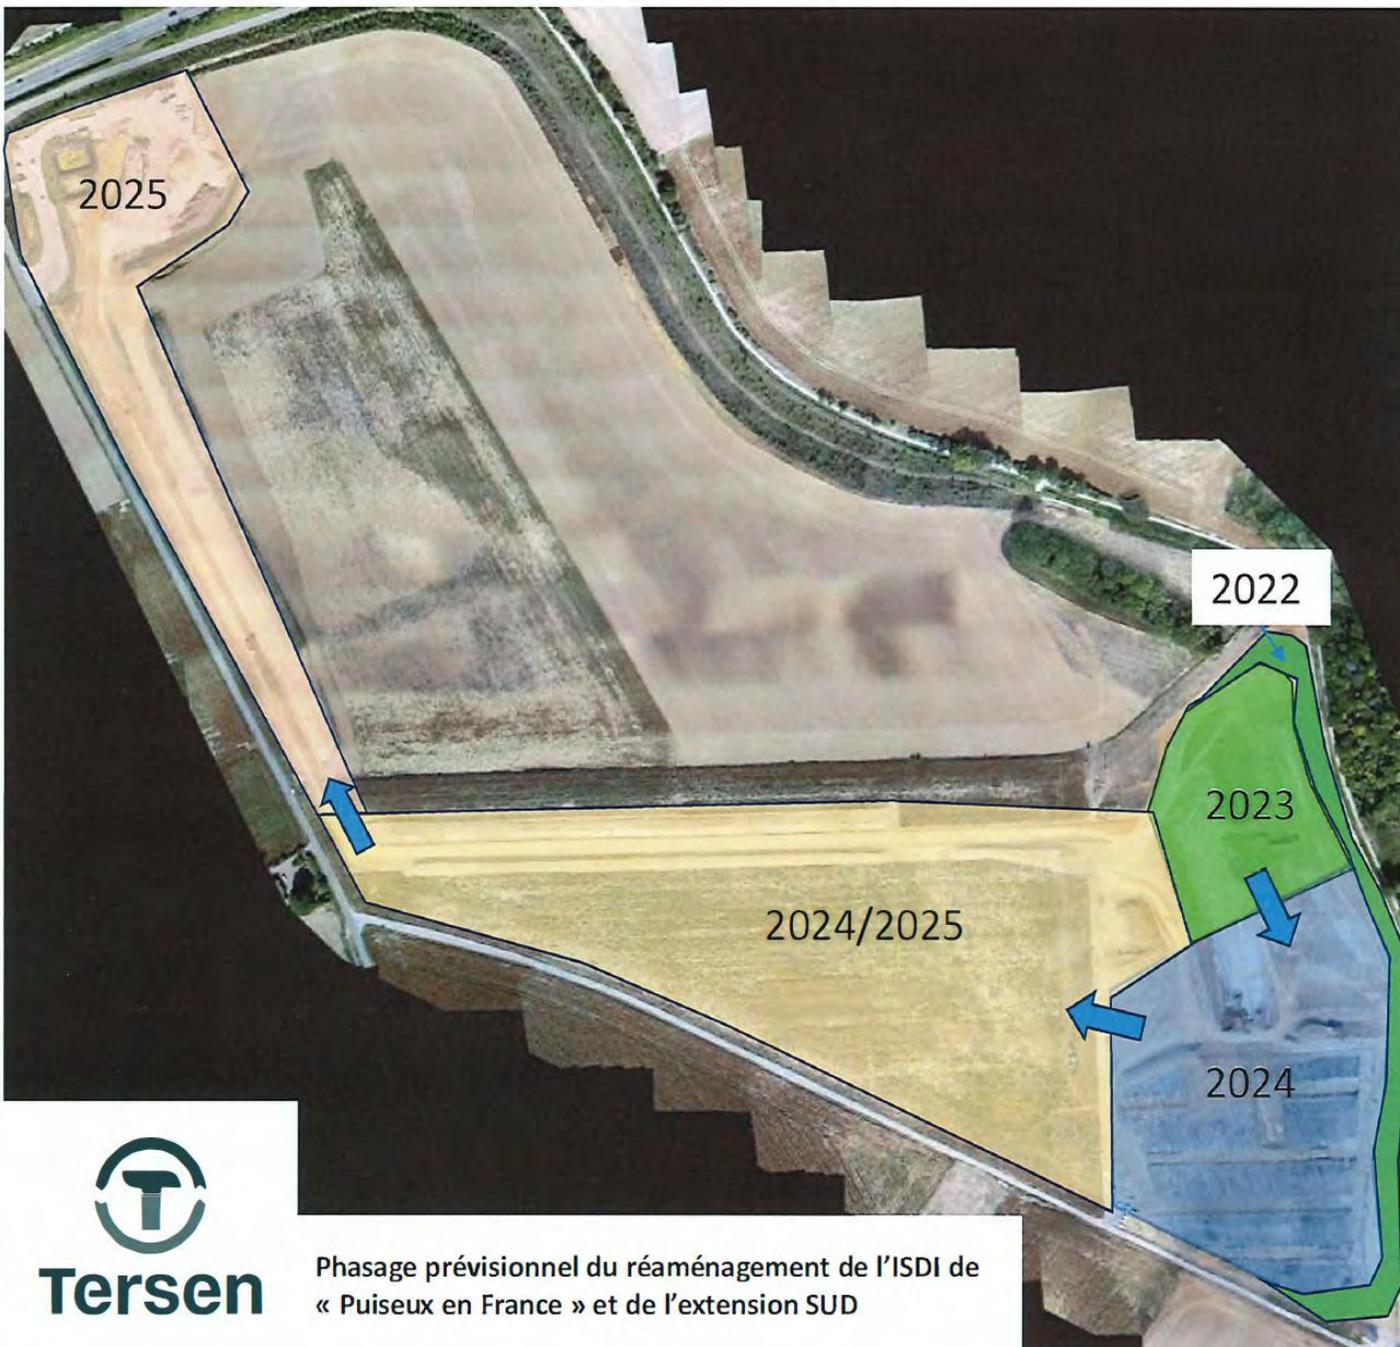
Décalage des périodes de réaménagement initialement prévus du fait du ralentissement francilien des apports de terres inertes observé depuis 2021 (Baisse des grands chantiers de terrassement, JO)

- Poursuite d'aménagements agricoles en 2024/2025 sur PI/PII avec concentration des flux de terres inertes gérés par TERSEN sur le site de Puisseux-en-France

- Cessation définitive totale PI/PII avant l'échéance préfectoral du 30 juin 2025

-Préparation Extension Est S2 2024
Démarrage S1 2025

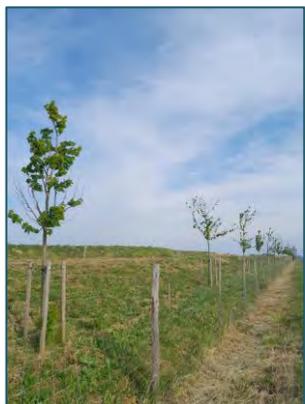
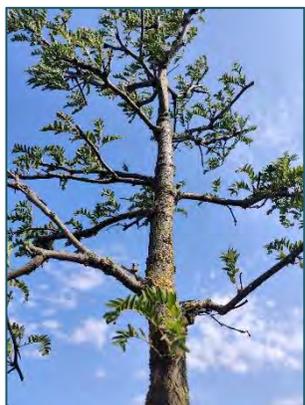
- Zone 1**

Compléter la ligne manquante et prolonger la double ligne

- Zone 2**

Plantation d'arbustes de manière espacé

- Zone 3**

Plantation d'arbres de haut jet au sein de l'îlot

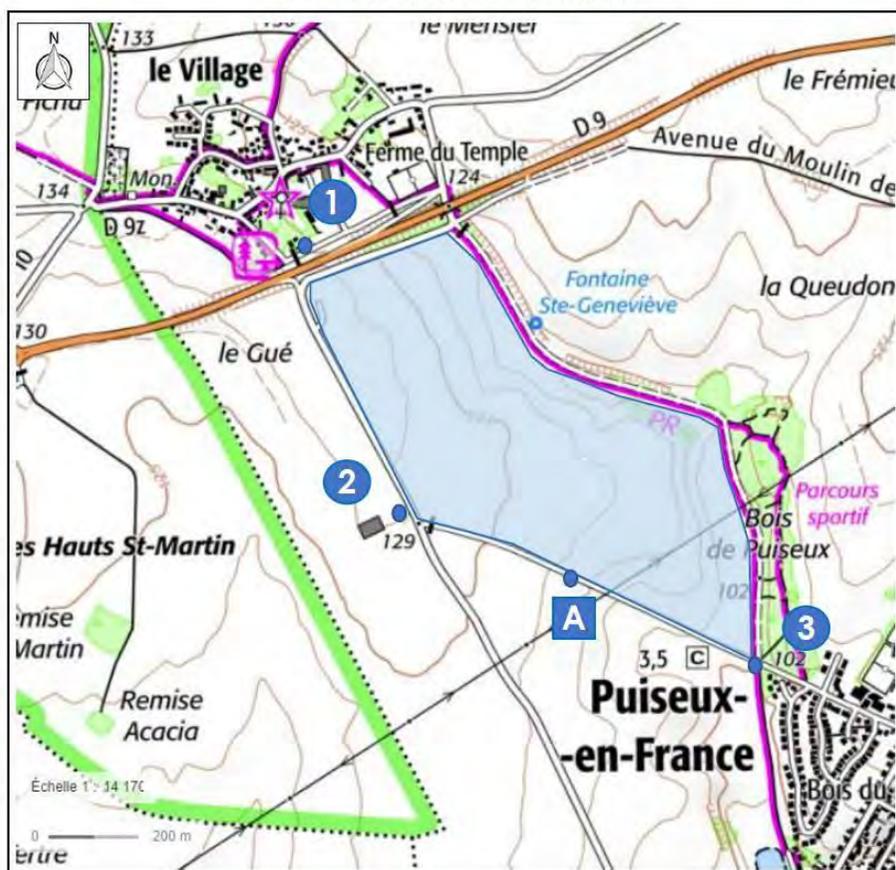
CARTE DE LOCALISATION DES MESURES

Type	Point	Localisation des mesures	Orientation par rapport au site
Zones à Emergence Réglementée (ZER)	1	Limite de propriété d'une habitation au Sud de Puiseux-en-France le Village	Nord-Ouest
	2	Limite de propriété de l'habitation isolée située en bordure de la route de Louvres à Puiseux-en-France le Village	Ouest
	3	Limite de propriété d'une habitation située au Nord-Ouest de Puiseux-en-France	Sud-Est
Limite de site	A	Limite d'emprise Sud du site.	Sud

Point	Indice retenu	Niveau de bruit ambiant dB(A) (avec activité)	Valeur limite Arrêté préfectoral du 19/12/2014 dB(A)	Valeur limite Arrêté ministériel du 12/12/2014 dB(A)
A	Leq	43,5	70	70

Point	Indice retenu	Niveau de bruit résiduel dB(A) (sans activité)	Niveau de bruit ambiant dB(A) (avec activité)	Emergence dB(A)	Valeur limite Arrêté préfectoral du 19/12/2014 dB(A)	Valeur limite Arrêté ministériel du 12/12/2014 dB(A)
1	Leq	61,5	59,5	0	5	5
2	L50	43,0	43,5	0,5	6	6
3	Leq	45,5	48,5	3	5	5

Conformité aux seuils réglementaires

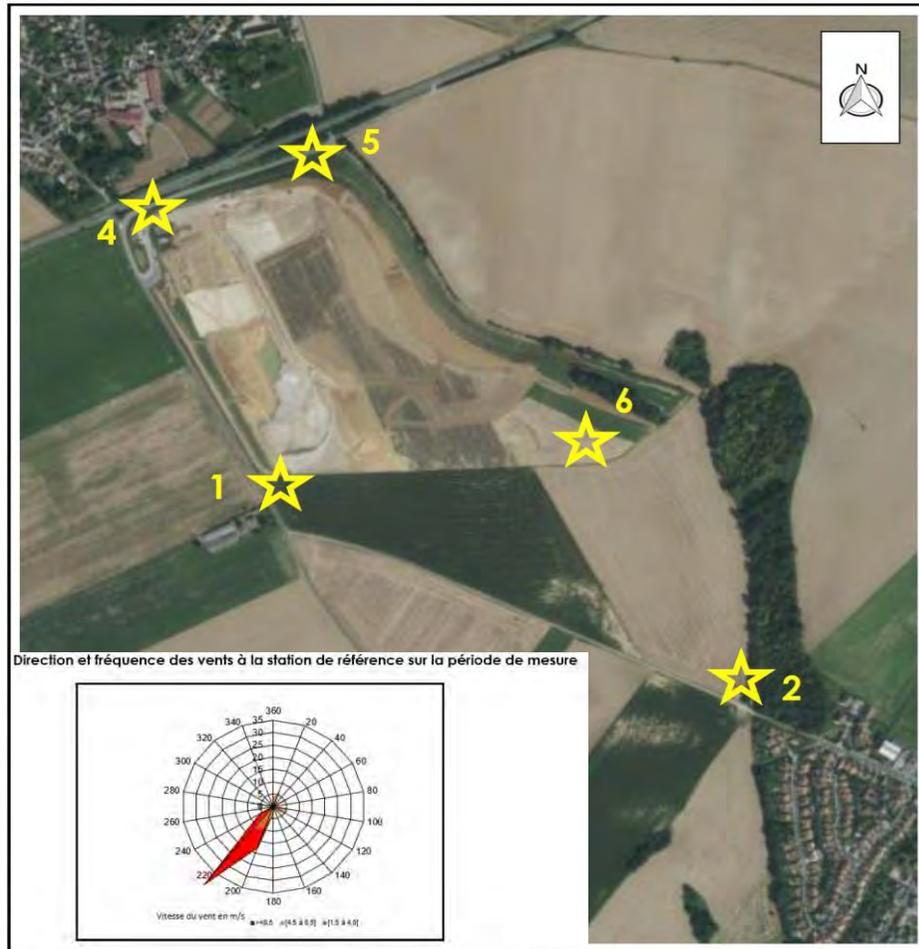
Figure 1 : Carte de localisation des points de mesures

- Point 1 : en limite Sud-Ouest de l'ISDI.
- Point 2 : en limite Sud-Est de l'ISDI.
- Point 4 : en limite Nord-Ouest de l'ISDI.
- Point 5 : en limite Nord-Est de l'ISDI.
- Point 6 : à l'Est de l'ISDI.

Les points de mesure 2, 4, 5 et 6, situés en limite de propriété de l'ISDI, présentent une concentration en poussières inférieure au seuil de 200 mg/m³/jour.

Le point de mesure 1, situé en limite de propriété de l'ISDI, présente une concentration en poussières supérieure au seuil de 200 mg/m³/jour.

Cette teneur élevée en poussières au point 1 s'explique par les travaux de rabotage de la chaussée de la voie communale pour permettre le passage d'une conduite d'eau potable. Ce rabotage est une source très émettrice de poussières et il a eu lieu pendant la période de mesure, à 2 ou 3 mètres seulement de la jauge de prélèvement des poussières.

Par ailleurs, la piste de l'ISDI étant revêtue à cet endroit, il est peu probable qu'une teneur en poussière si élevée provienne de l'ISDI.

D'autre part, le point 1 est situé en dehors des vents dominants de sud-ouest durant la période de prélèvement.

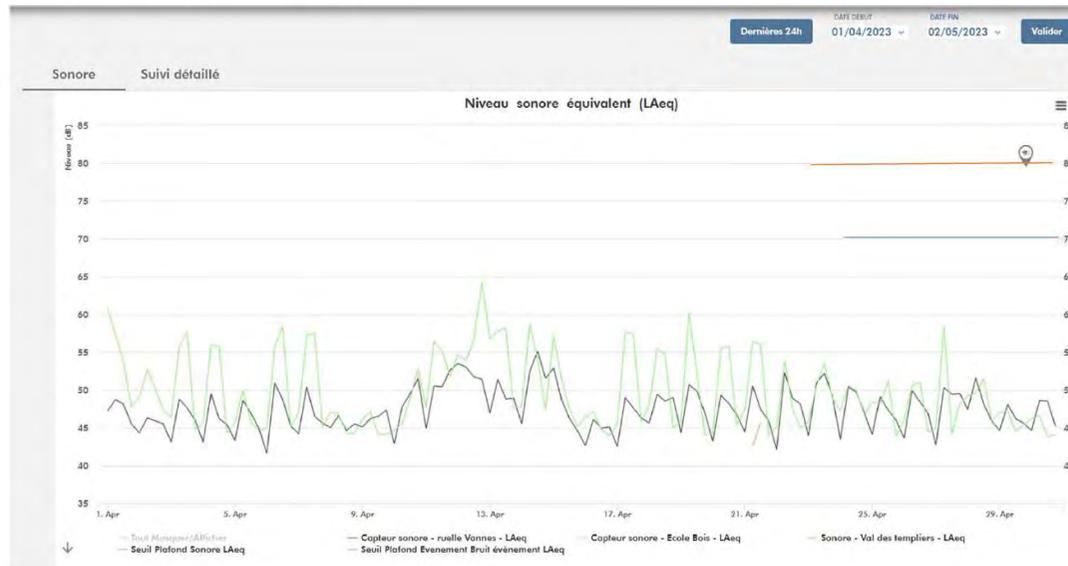
Période 01/04/2023 – 30/04/2023

4. SUIVI ENVIRONNEMENTAUX BRUIT

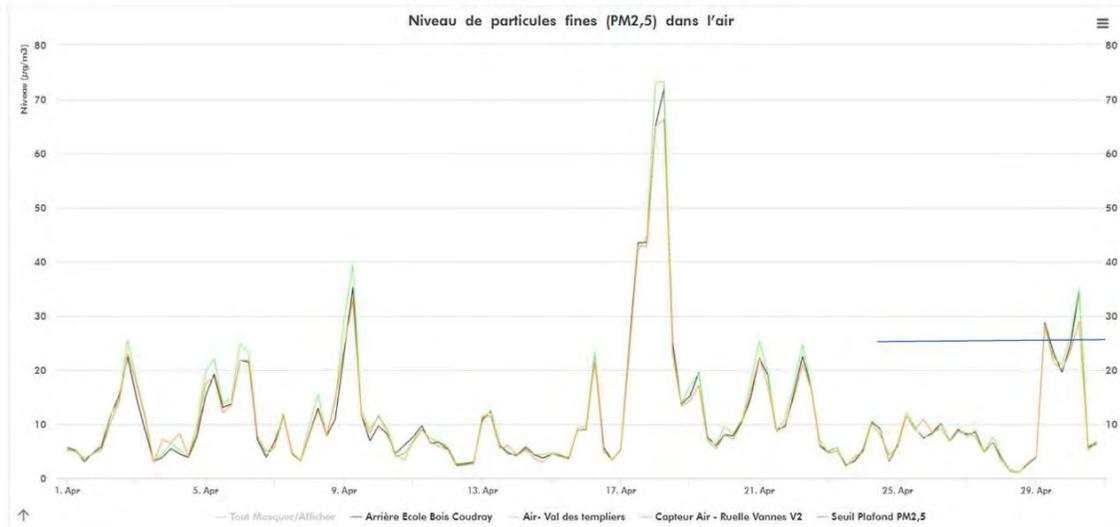
Période 01/04/2023 – 30/04/2023

4. SUIVI ENVIRONNEMENTAUX POUSSIÈRES – PM < 2,5 µm

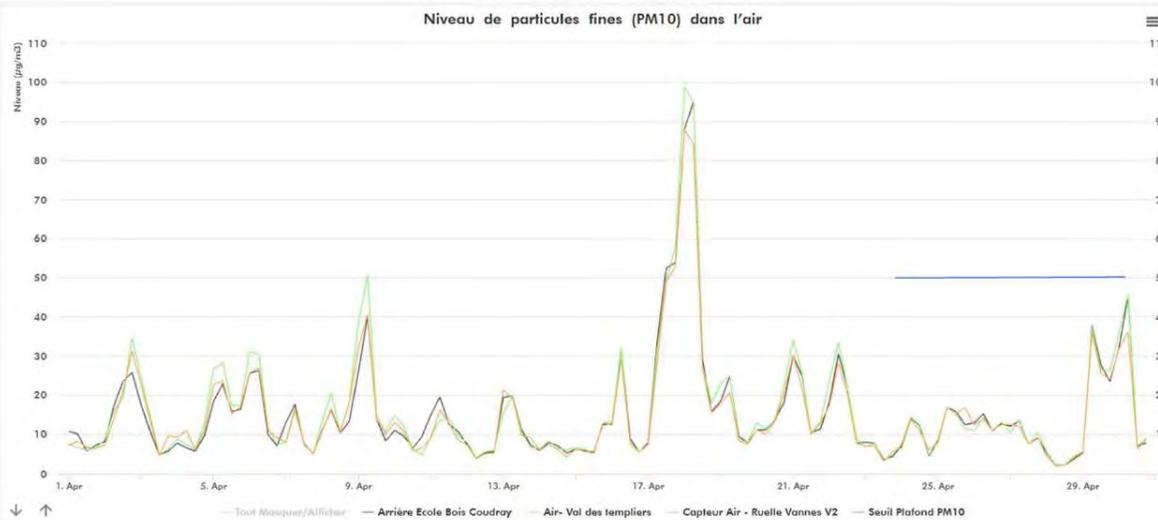
Période 01/04/2023 – 30/04/2023

4. SUIVI ENVIRONNEMENTAUX POUSSIÈRES – PM < 10 µm

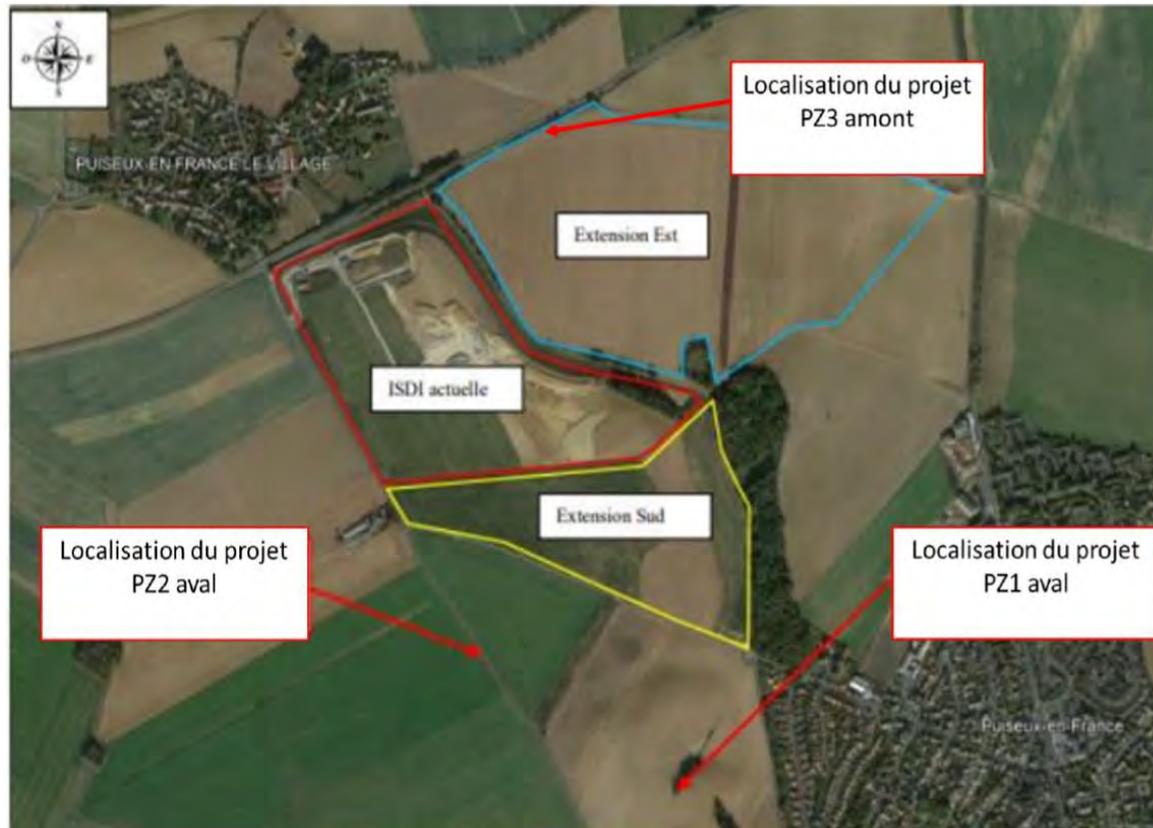
Création en 2022 de deux piézomètres de suivi de la nappe souterraine (Lutétien)

Pz 1

Pz 2

Pz 3

Ouvrage Relevé	PZ 1	PZ 2	PZ 3
Identification APAVE	23- 34591	23- 34591	23- 34591
Date de prélèvement	26/10/2023		23/11/2023
Heure de prélèvement	12h23	11h33	10h30
Profondeur de l'ouvrage h2 (m)	54	70,00	100
Niveau d'eau h1 (m)	35,8	46,5	51,3
Hauteur d'eau dans l'ouvrage he (m)	18,2	23,5	48,7
Référence protocole de prélèvement	3.1.2.2		
Observations terrain: (Aspect / Couleur / Odeur)			
●→ PZ 1: Limpide, Incolore, Inodore			
●→ PZ 2: Limpide, Incolore, Inodore			
●→ PZ 3: Limpide, Incolore, Inodore

Traces Ca, As, Hg, Pb observées à l'amont et à l'aval du site mais < aux seuils de comparaison réglementaires

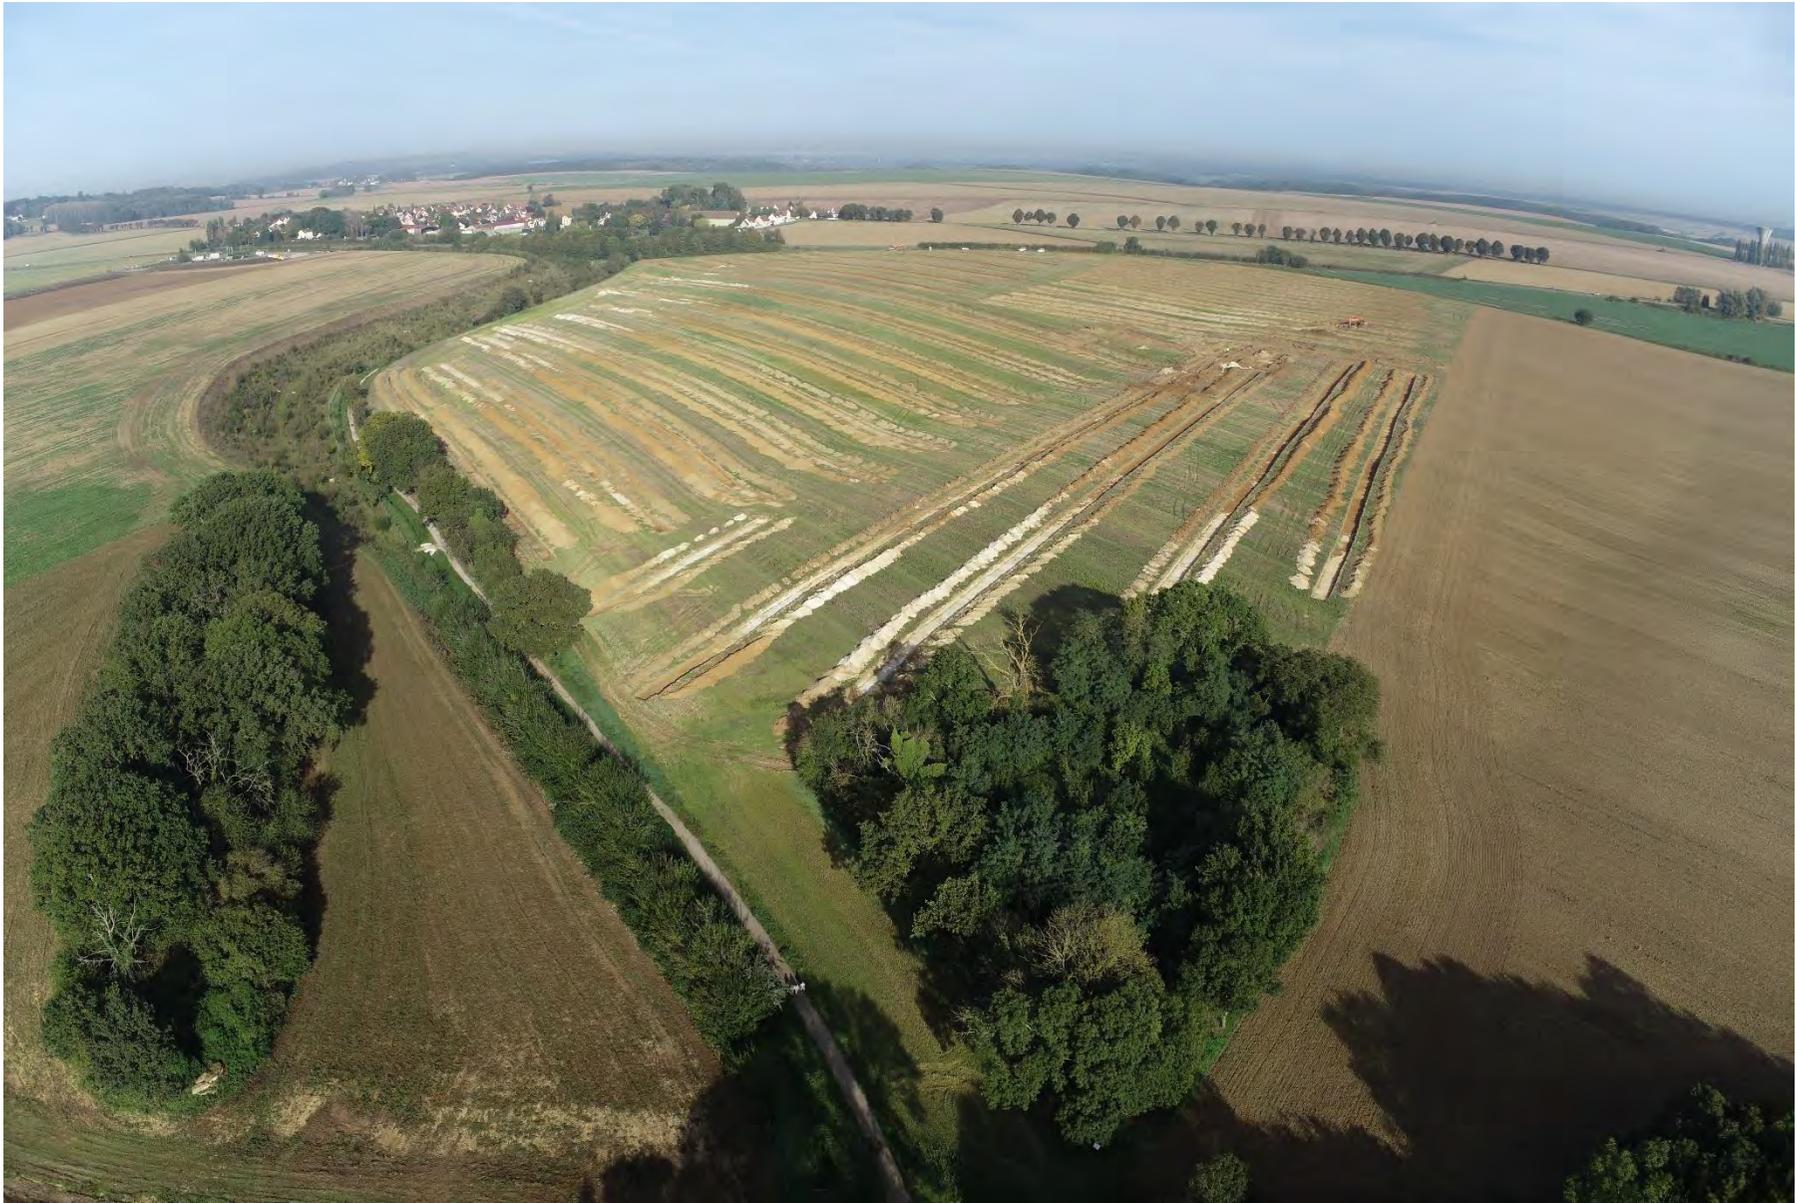
- Vue des tranchées de diagnostic archéologique - 06 10 2023

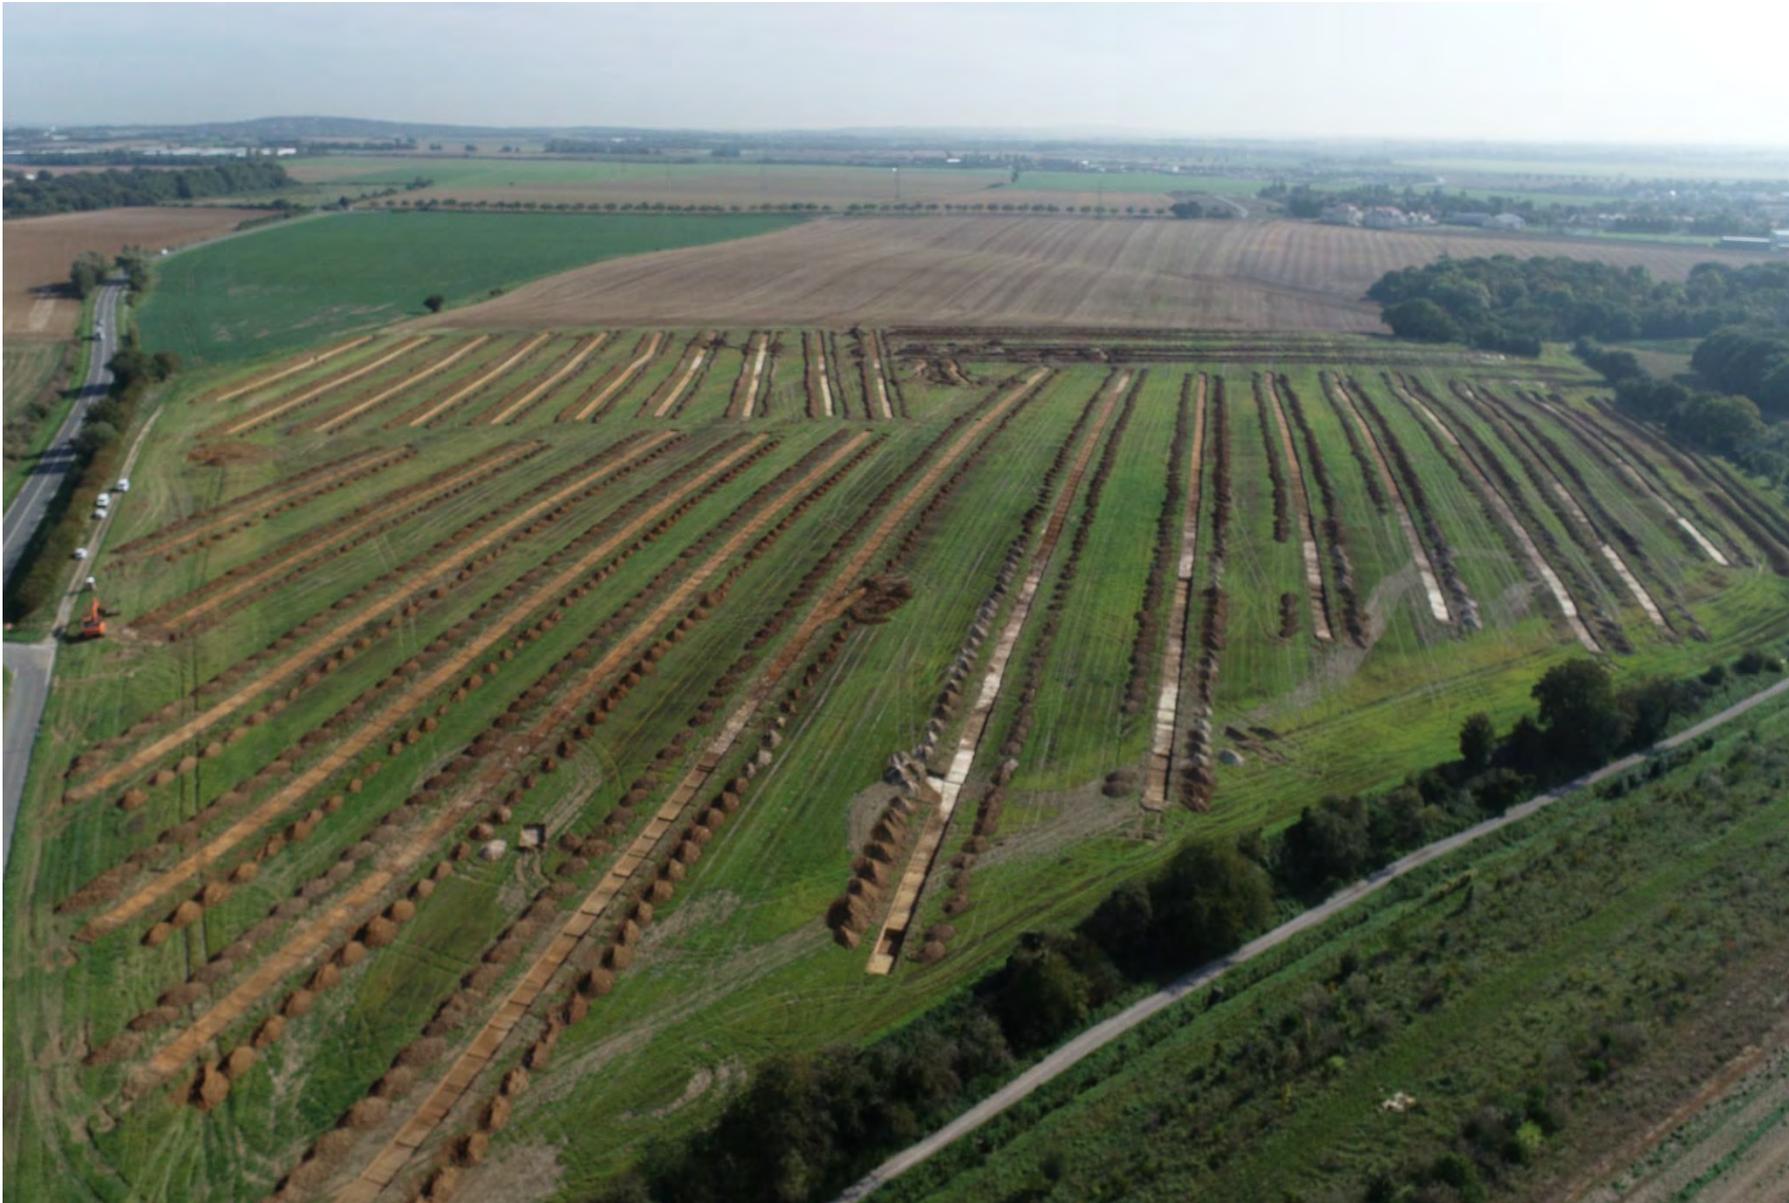
- Vue des tranchées de diagnostic archéologique - 06 10 2023

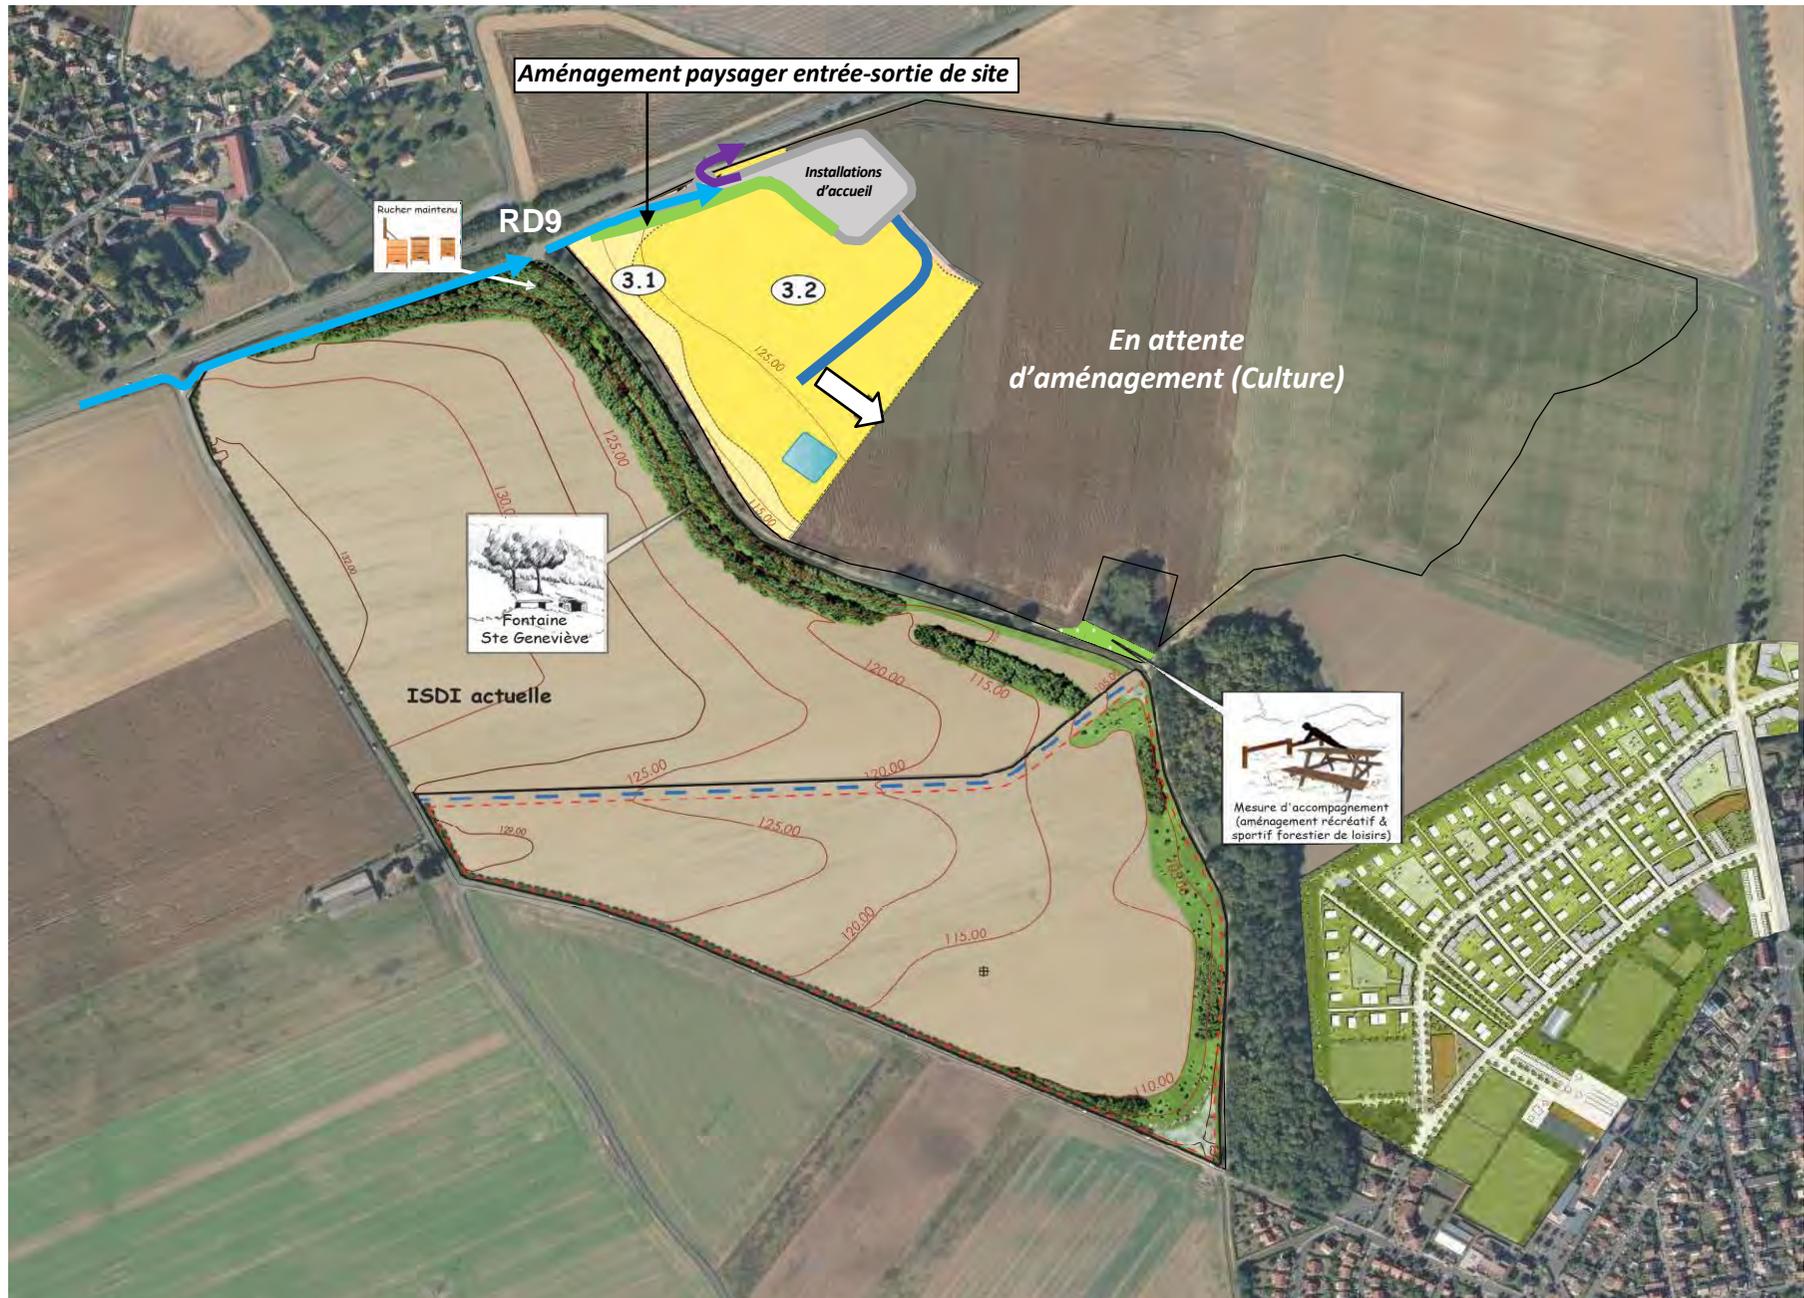
7.3 Transfert des installations d'accueil et aménagement – VC 1

Accès PL
depuis RD 9
maintenu

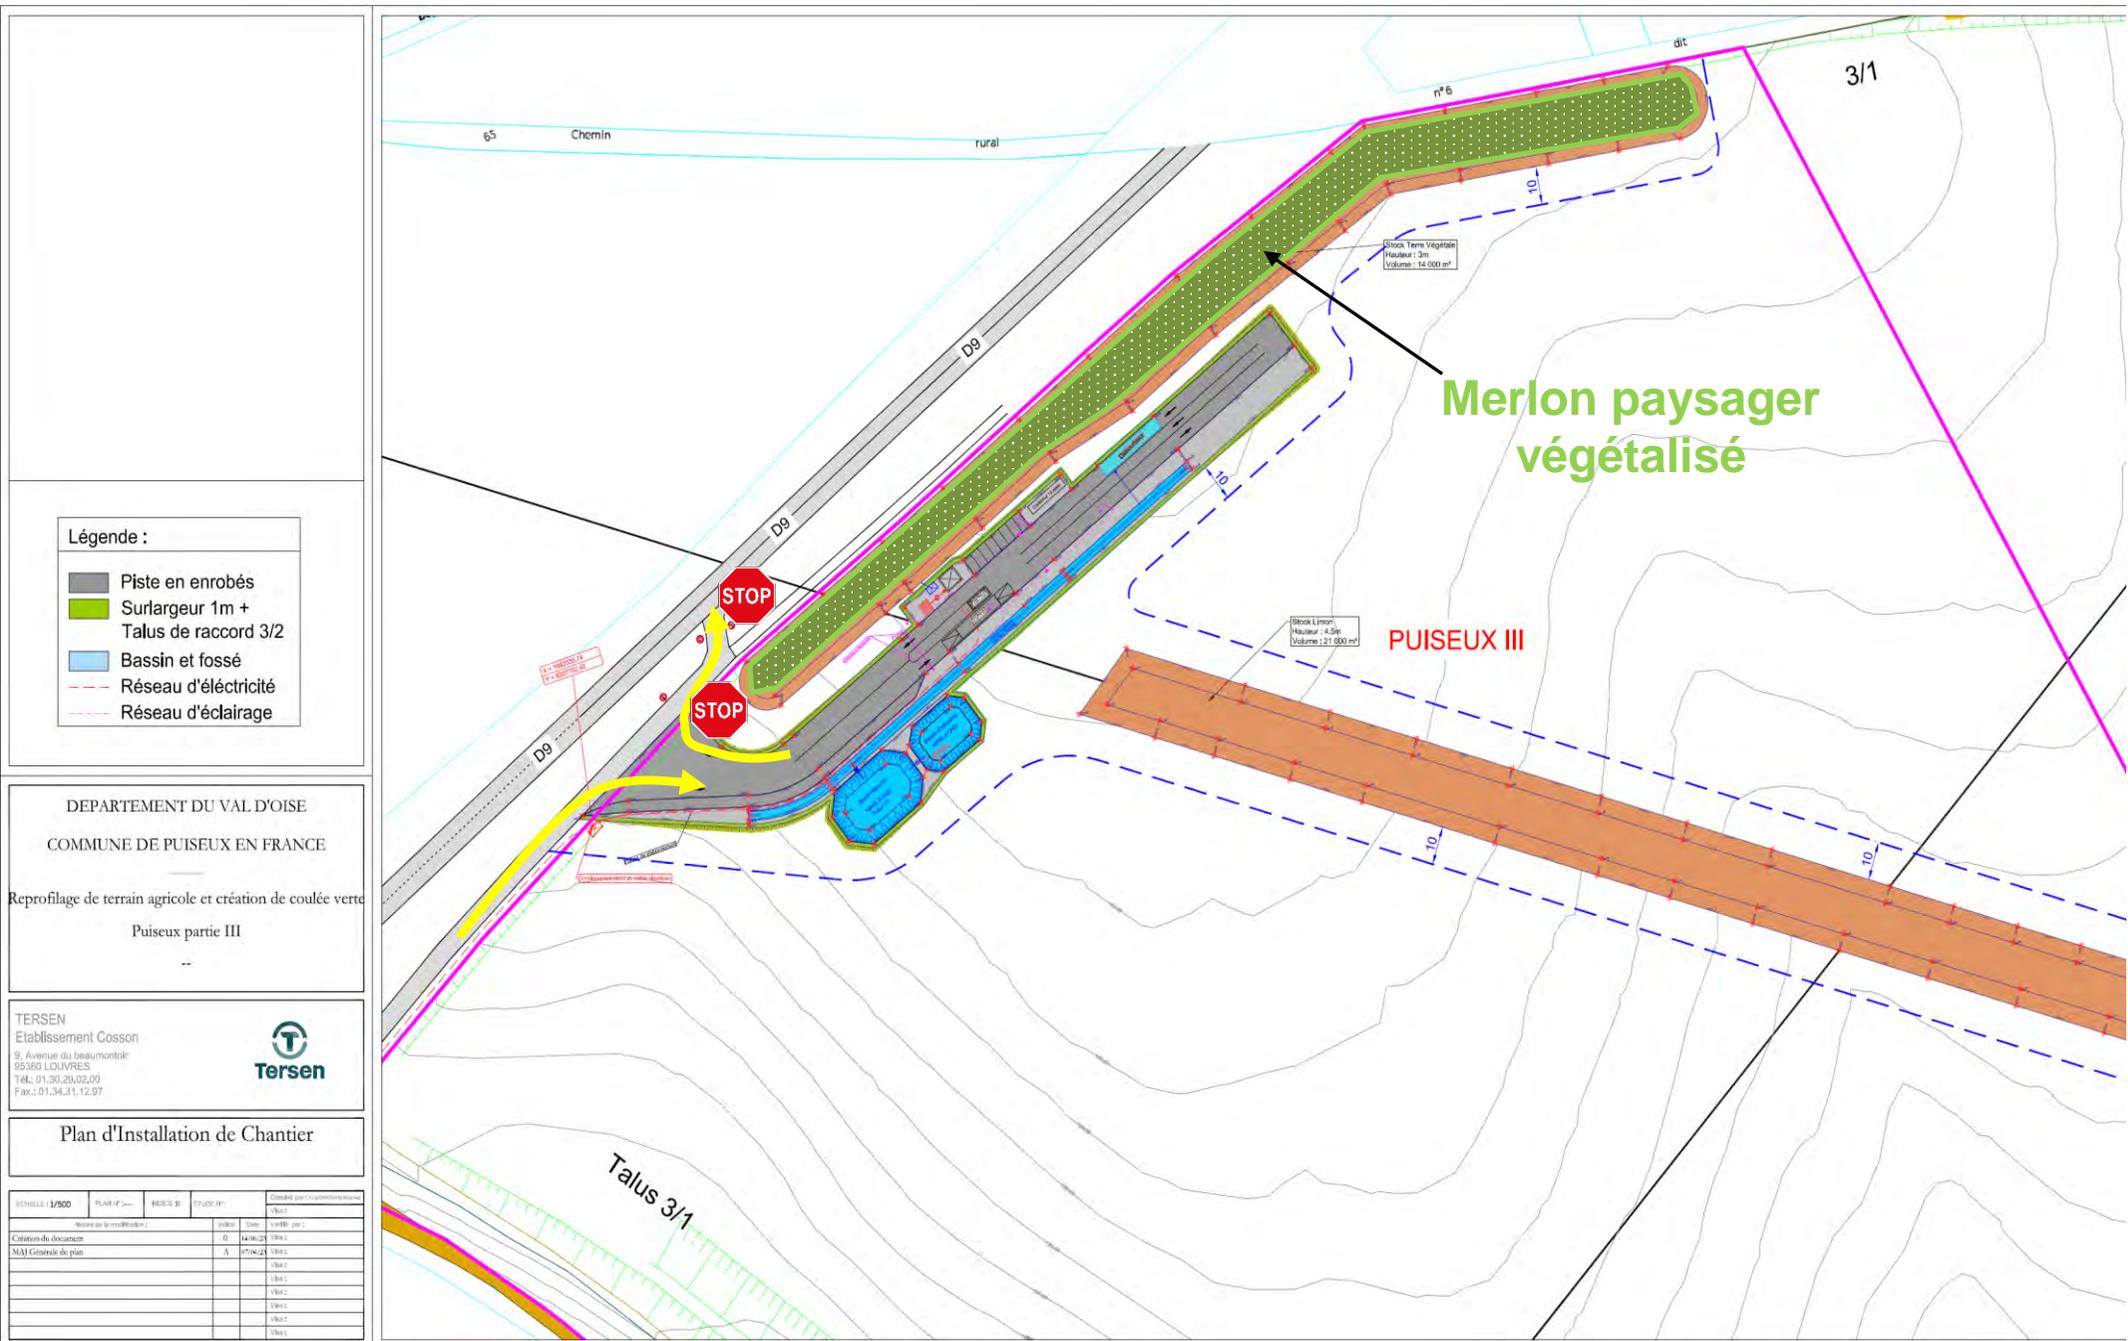
Plan d'Installation de Chantier

- Légende :**
- Piste en enrobés
 - Surlargeur 1m + Talus de raccord 3/2
 - Bassin et fossé
 - Réseau d'électricité
 - Réseau d'éclairage

Reprofilage de terrain agricole et création de coulée verte
Puisseux partie III

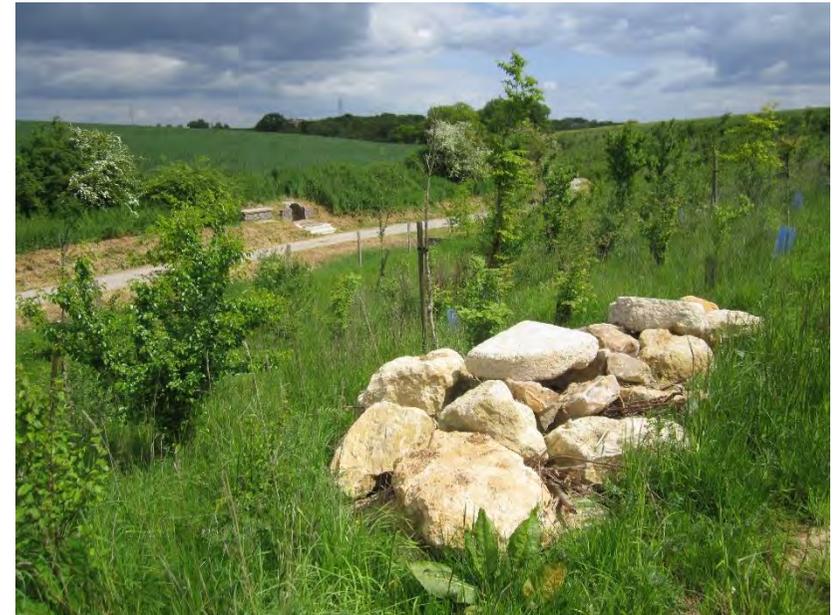
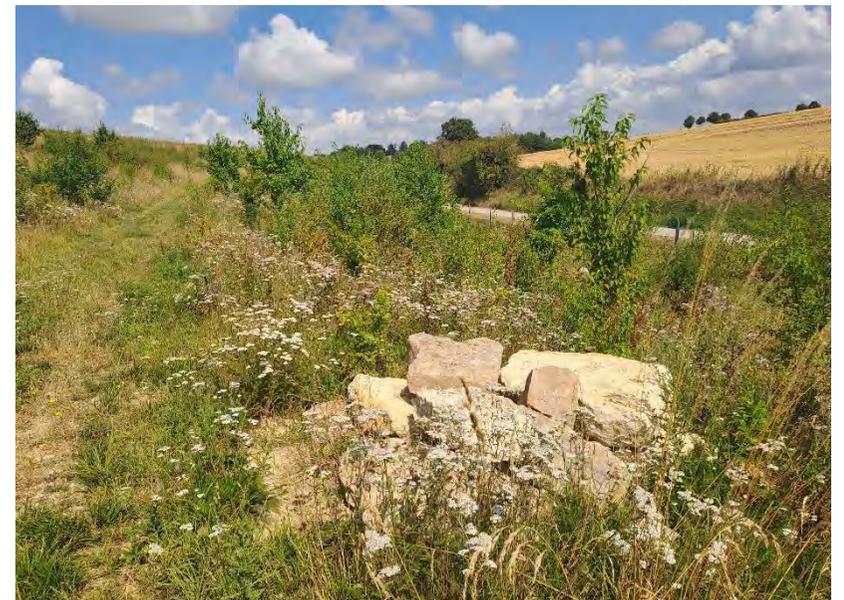
Pose des nichoirs et des gîtes

Mise en place de Pierriers- Hibernaculums

-Installations d'abris ou gîtes artificiels spécifiques (Nichoirs avifaune/chiroptères, Hibernaculums, mares temporaires au sein des bassins d'infiltrations prévus),

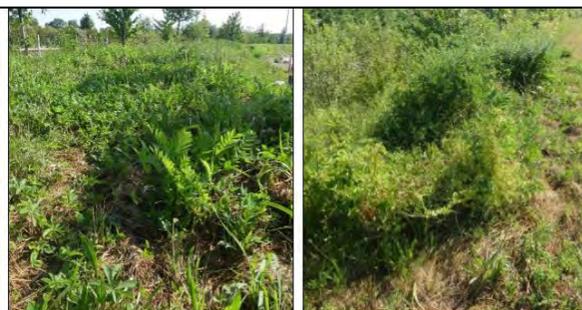
Vues sur la zone de présence actuelle du Galéga officinal à la suite de l'arrachage (14/06/2023)

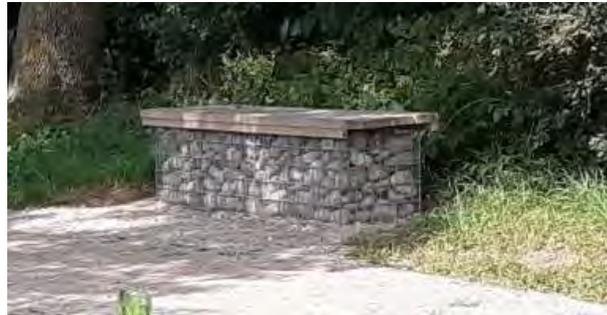
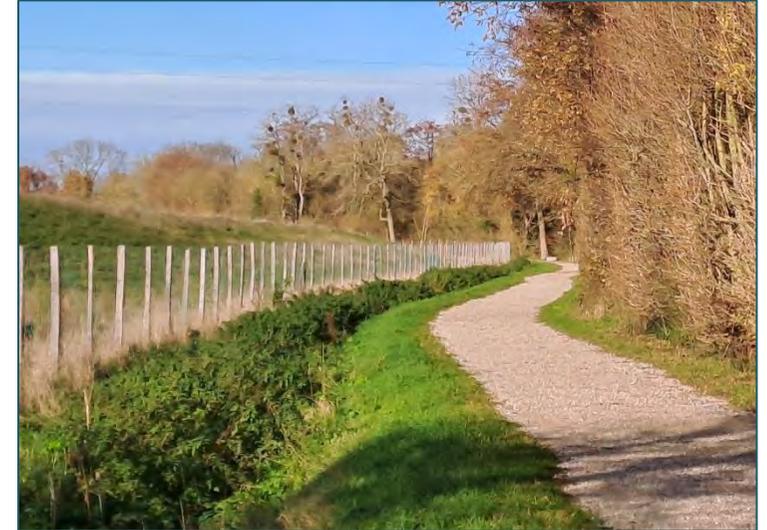
- Prolongement du réaménagement du secteur Sud du Chemin de la Fontaine St-Geneviève en graves naturelles

- Pose de bancs en gabions
