PROJET GLOBAL DE REAMENAGEMENT AGRICOLE, HYDRAULIQUE ET PAYSAGER

ISDI de Puiseux-en-France

Commission Locale de Suivi du 05/03/24

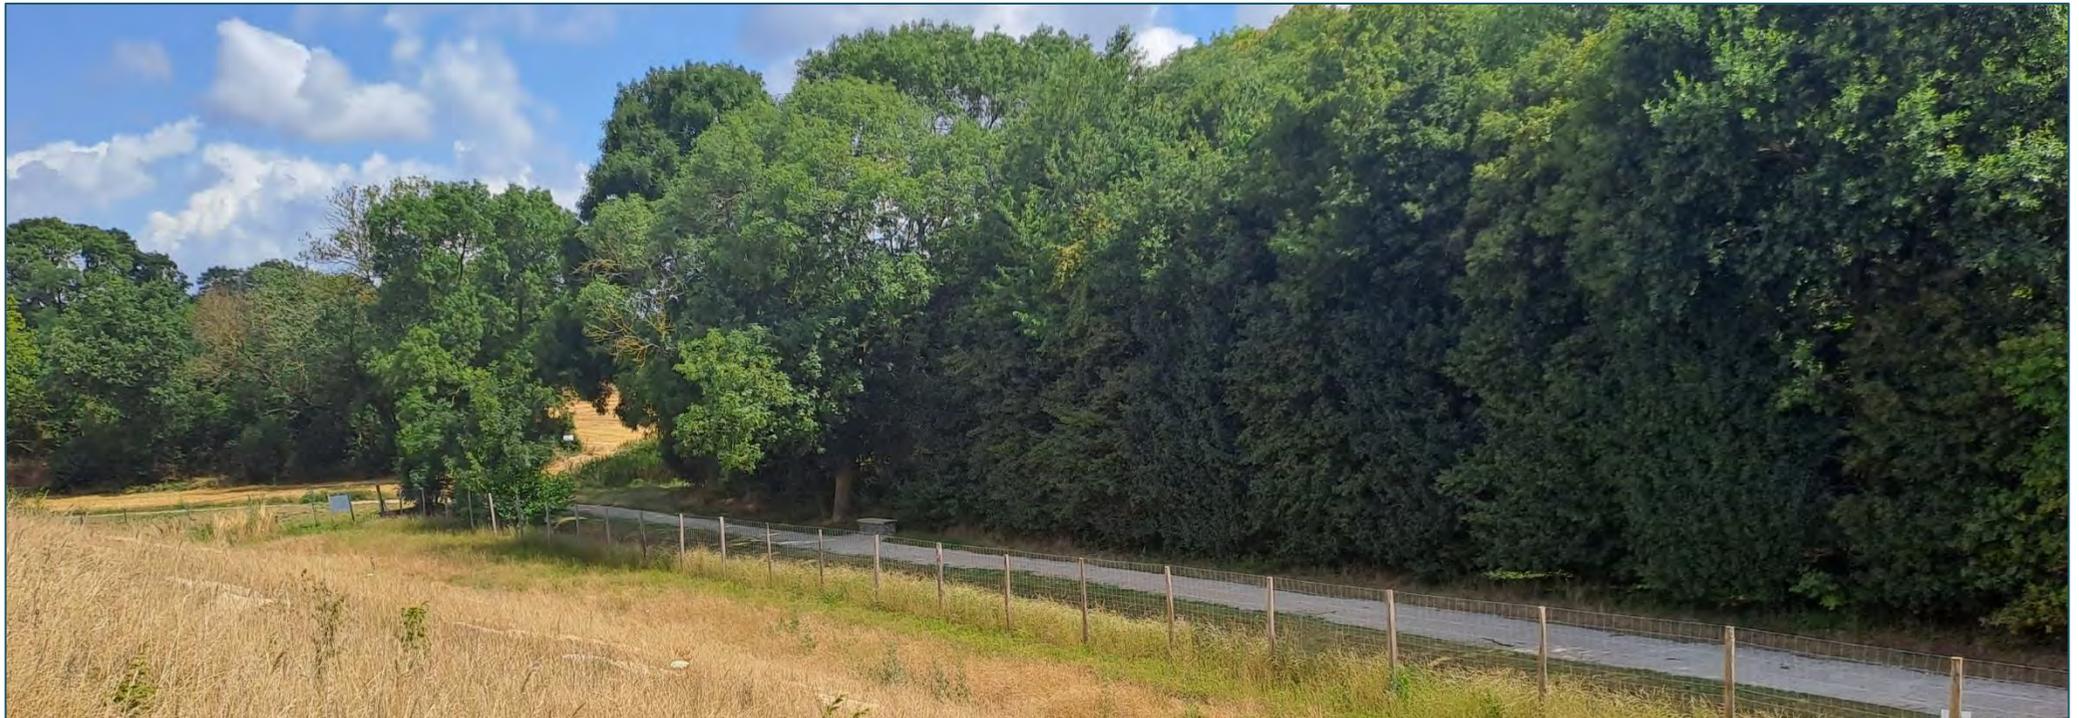
- Prolongement du réaménagement du secteur Sud du Chemin de la Fontaine St-Geneviève en graves naturelles

- Pose de bancs en gabions

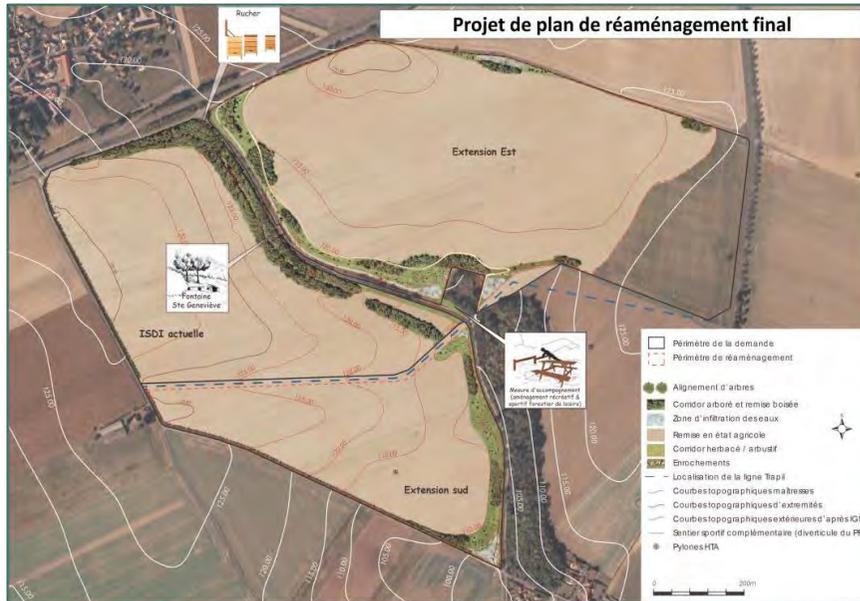
Au total 20 nichoirs ont été posés en 2023 pour la majorité au sein des boisements de la Coulee Verte et de certains arbres longeant le chemin de la Fontaine Sainte-Genève.

Installation de nichoirs par la société ONF Vegetis

La pose des gîtes à chiroptères et des nichoirs a été réalisée les 14 et 15 mars 2023 par une équipe de grimpeurs-arboristes de chez ONF Vegetis.

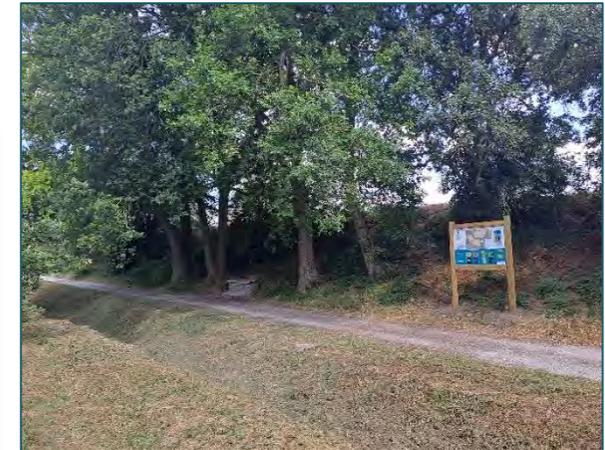
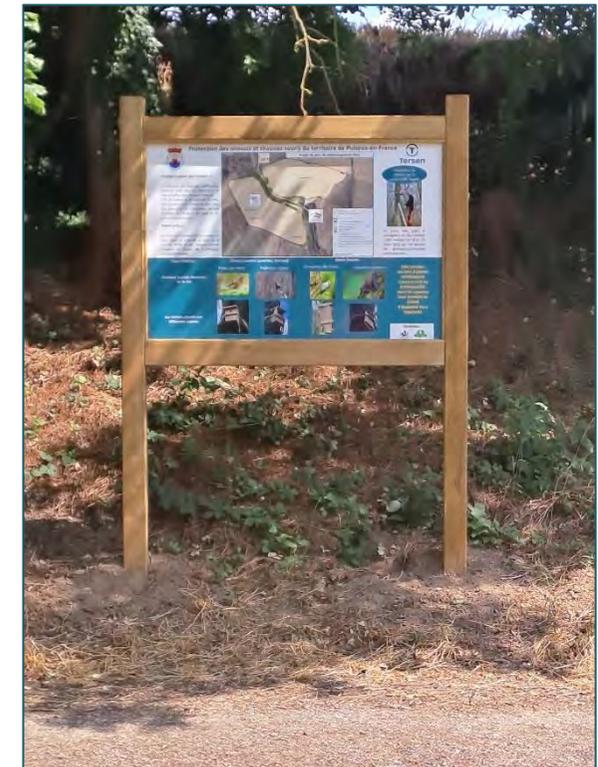
Type d'habitat	Zones ouvertes (prairies, champs)		Zones boisées	
Quelques espèces observées sur le site	Pinson des arbres	Troglodyte mignon	Grimpereau des jardins	Pipistrelle commune
Les nichoirs adaptés aux différentes espèces
